## 傷亡案例

- 緣起與目標
- 災害事故調查機制
- 事故案例

## 第二部分 災害事故調查機制

## 第三部分 傷亡案例

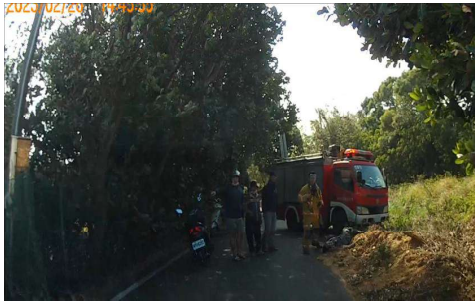
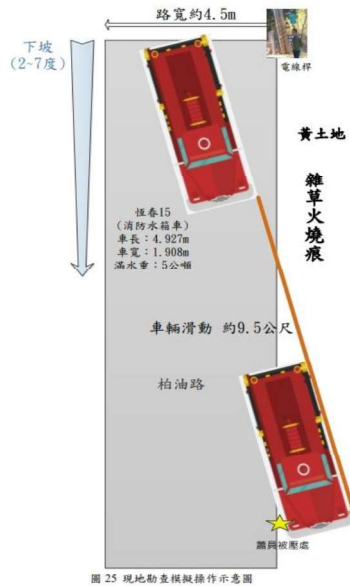
圖 25 現地勘查模擬操作示意圖

■ 主要成因：遭消防車撞倒及輪胎壓迫  
經屏東地檢署車輛鑑定報告及調查會調查，恆春15車手煞車系統機械有瑕疵及異常，載蕭員係遭消防車撞倒及輪胎壓迫致多處肋骨骨折、肺挫傷、脾臟及左腎破裂併大出血，低血容休克而直接引起死亡。

- ① 水箱消防車手煞車系統有待改善
- ② 水箱消防車停駐時未善用入檔增強煞車功能
- ③ 水箱消防車停駐時未善用輪阻器

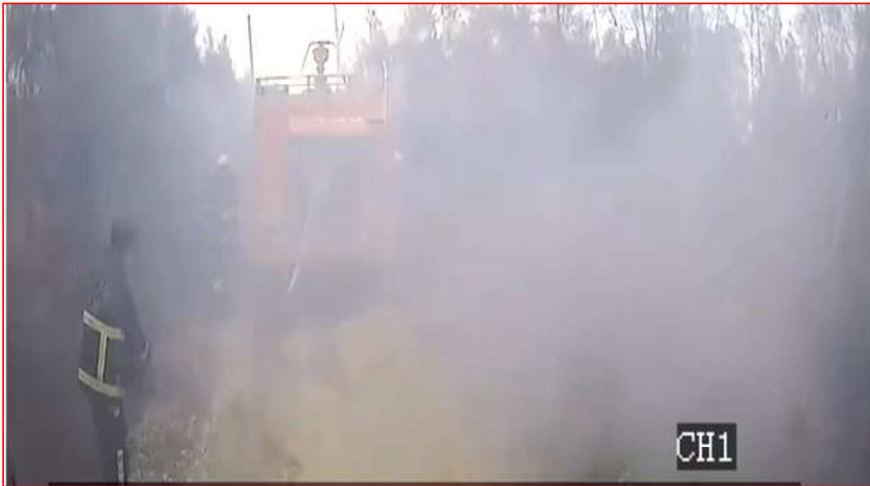
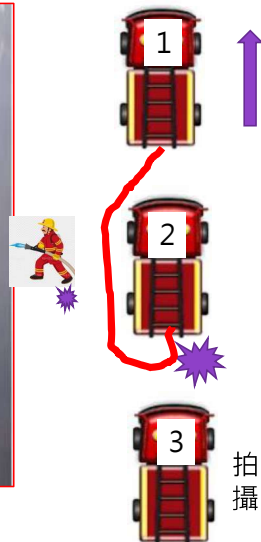
### 1110403-金門消防局農田火災遭水帶打傷骨折案

遭斷裂連接出水口的水帶甩出砸傷雙腿

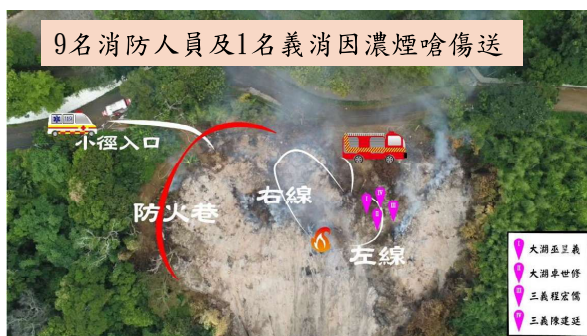
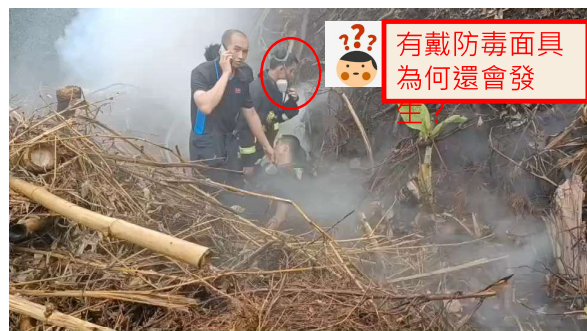
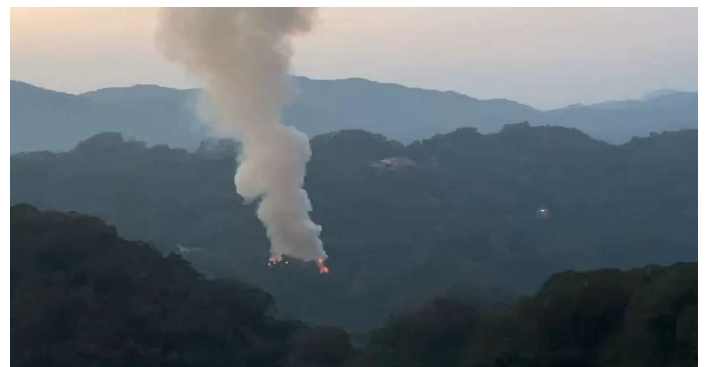
### 1120604-苗栗大湖新開村山區廢棄木材火災CO中毒

- ◆ 主要成因：  
救災人員吸入過多一氧化碳昏倒送醫
- ◆ 次要成因：
  - 溼木材悶燒，燃燒不完全產生大量一氧化碳
  - 救災人員所站位置正為一氧化碳上升路徑
- ◆ 可能之風險因素：  
天候無風氣壓偏低，一氧化碳上升不易

- 一、勿過度倚賴半面雙罐式防毒面具而深入火場
- 二、善用五用氣體探測器偵測現場氣體及濃度
- 三、防禦式救災戰術防止擴大延燒
- 四、修訂消防人員救災安全手冊

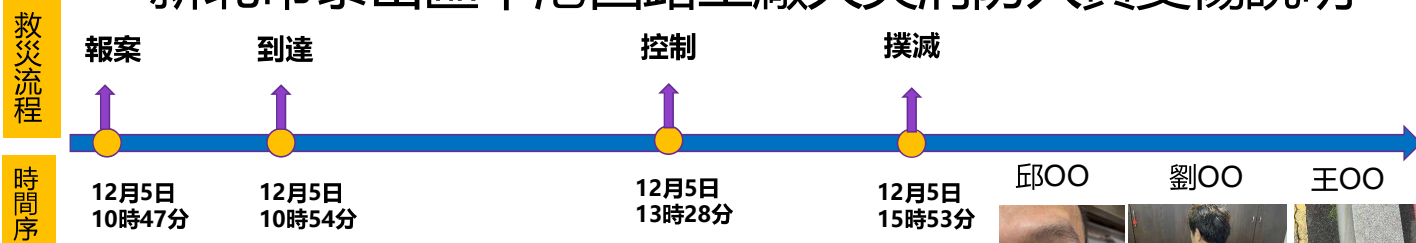
# 新北市泰山區中港西路工廠火災消防人員受傷說明

- (一) 邱OO（中港分隊帶隊官）：殘火處理射水遭反彈機油噴濺至左眼。
- (二) 劉OO（中港瞄子手）：頸部、左肩、右肩及右大腿等遭輻射熱2度灼傷。
- (三) 王OO（中港副瞄子手）：左手背遭輻射熱灼傷。

- (一) 帶隊官邱員未將消防帽面罩拉下。
- (二) 瞄子手與副瞄子手因所處救災環境火載量大所產生輻射熱，且於火場近距離持久作戰逾消防衣防護極限所致。

- (一) 輕量型鋼結構建築物火災，應以2.5英吋水線為攻擊射水戰術，並應注意火勢狀況採取遠距離射水滅火攻擊。
- (二) 個式人環境溫度偵測設備。
- (三) 持續推動救災機器人取代人員近距離救火。

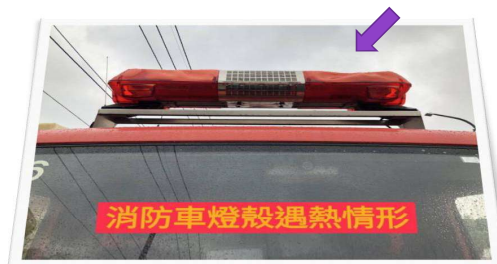
中港車燈16輻射熱燒熔

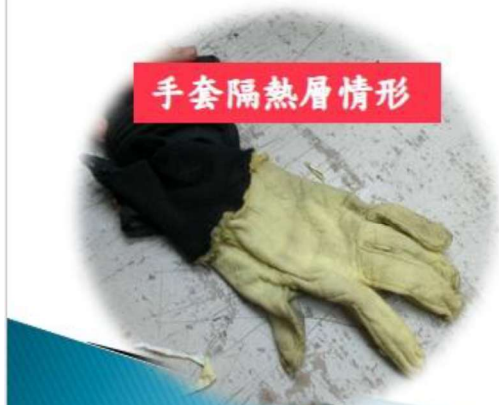
手套隔熱層情形

經聯繫消防衣製作廠商及檢視內裏隔熱層，**均無隔熱層破損**的問題。

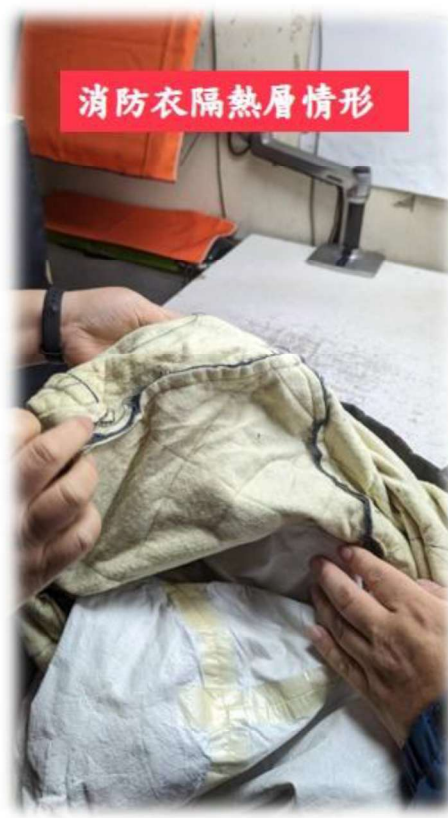
消防衣隔熱層情形

經查EN 469規定，LEVEL 2消防衣  $RHTI_{24-12}$  及  $RHTI_{24}$  分別為4秒及18秒，其代表意義為消防衣內的人體皮膚升高攝氏12度至24度( $RHTI_{24-12}$ )、人體皮膚升高攝氏24度( $RHTI_{24}$ )所需時間，當人體皮膚升高攝氏24度時則有二度灼傷的可能。

綜上所述，故本案事故原因推測為現場輻射熱太高且消防人員深入火場作戰逾消防衣防護極限所致。

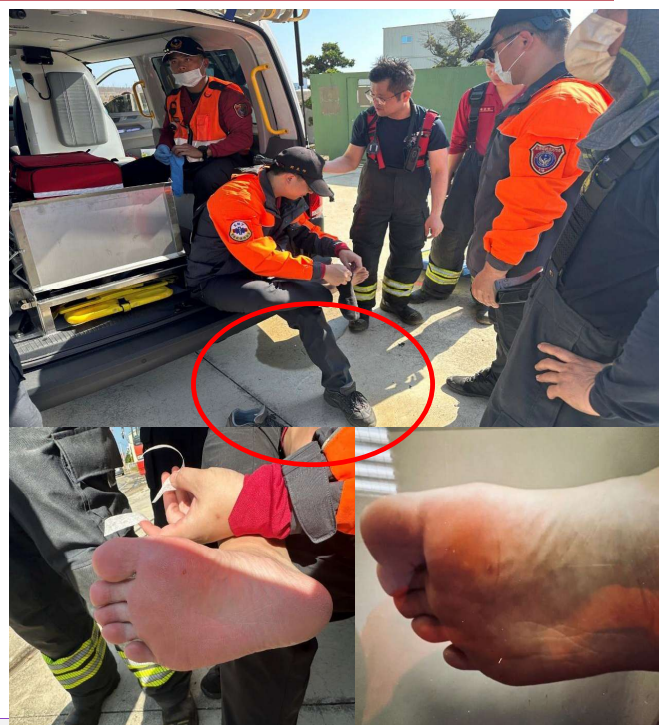
113年2月14日14:41澎湖縣政府消防局馬公分隊隊員(邱泉潤、男、28歲、警專34期)執行馬公市西文里雜草及倉庫火災右腳掌遭鐵釘刺傷案

邱員當時勤務為救護班人員，穿著救護服裝(運動鞋)協助部署水帶。

返隊後感到右腳掌疼痛，經檢查疑似遭鐵釘刺傷。

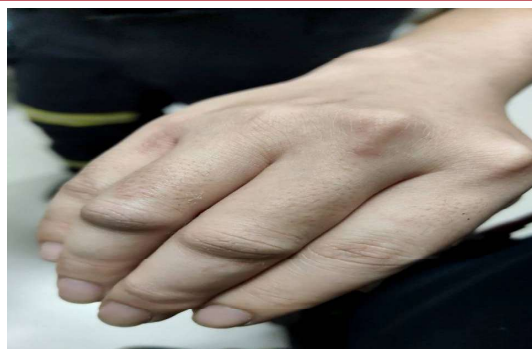
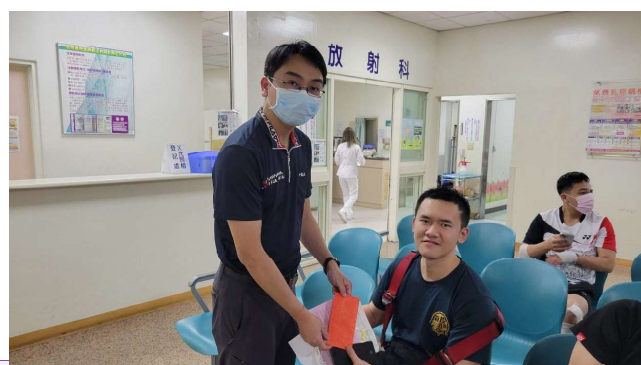
113年2月19日10:18南投縣政府消防局水里分隊隊員邱宇章(男、98特、30歲)執行鹿谷鄉集連巷1-2號住宅火災左手中指遭屋瓦砸傷案

- 一、現場係2層連棟RC磚造建物，屋頂為磚瓦構造。
- 二、邱員當時拉攻擊水線至2樓時，由於屋頂破洞掉落少許屋瓦砸到右手無名指與中指，造成腫脹。

- 一、邱員有穿消防衣帽鞋及戴手套，由集集分隊91送往竹山秀傳醫院檢查治療，無大礙。
- 二、13:33已返隊休養。

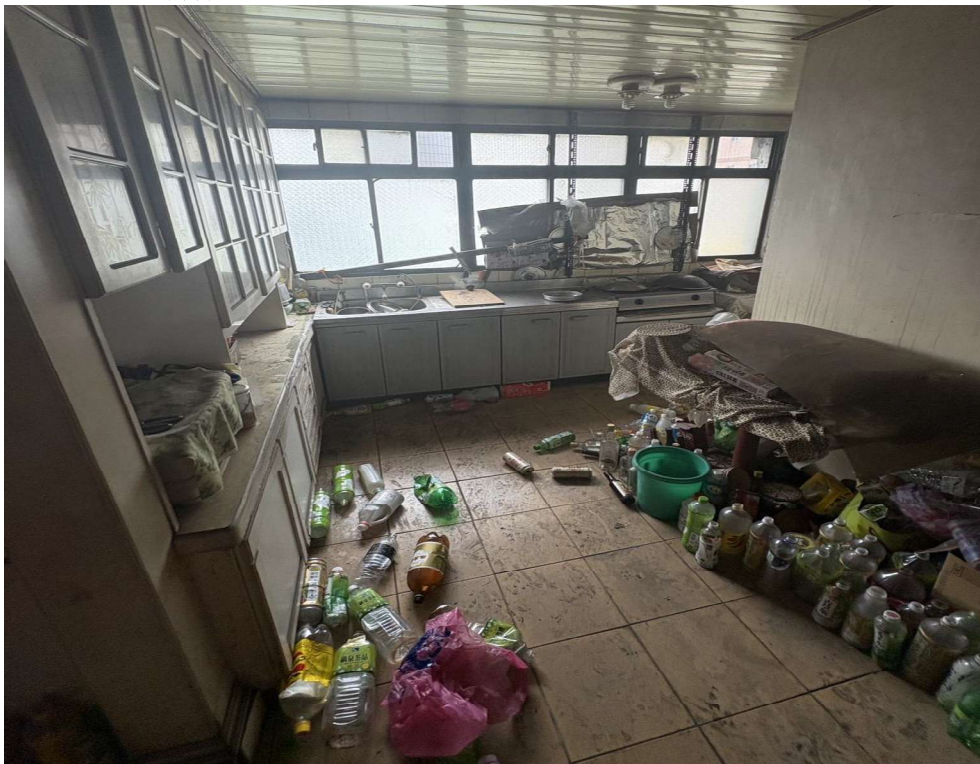
現場照片-頭前人員MAYDAY位置924號3樓

- 頭前分隊3人至3樓進行人命搜救時，因內部雜物多及濃煙導致暫時性空間迷失，無線電喊MAYDAY，分區指揮官約15分鐘確認1次氣量(剩約80-90Bar)。
- 其中頭前6號於第三面相對安全區無線電喊MAYDAY，五泰林中隊長接獲後，立即啟動救援作業，後續由更寮分隊人員順利引導下樓。
- 均無受傷。

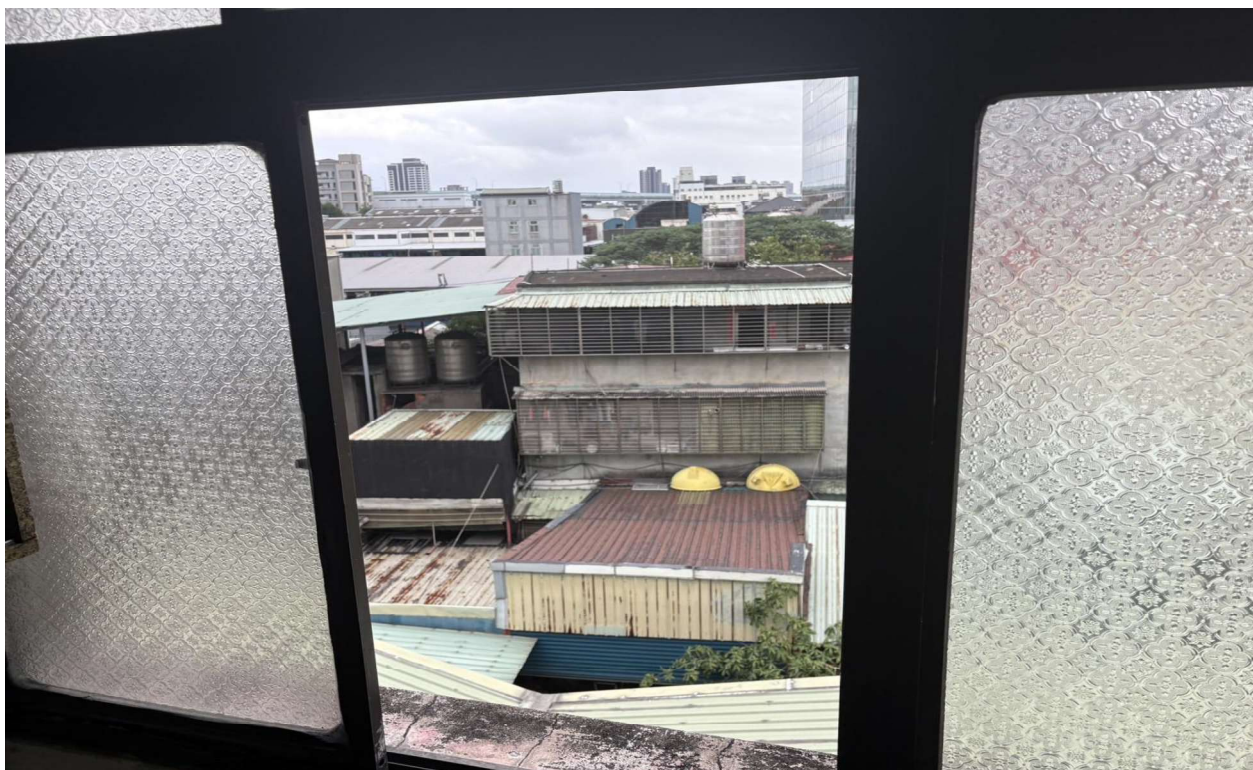
現場照片-二重人員MAYDAY位置926號4樓

- 二重人員至3樓進行搜救任務，水線留在2樓供其他單位執行滅火攻擊，二重分隊搜索時3樓時未發現患者後，至4樓搜索，二重6號因搜尋速度較快與同仁於4樓搜索時因濃煙迷失方向並與入室同仁失散，於4樓第三面陽台相對安全區喊MAYDAY。
- 後續由慈福分隊協助下樓，無受傷。

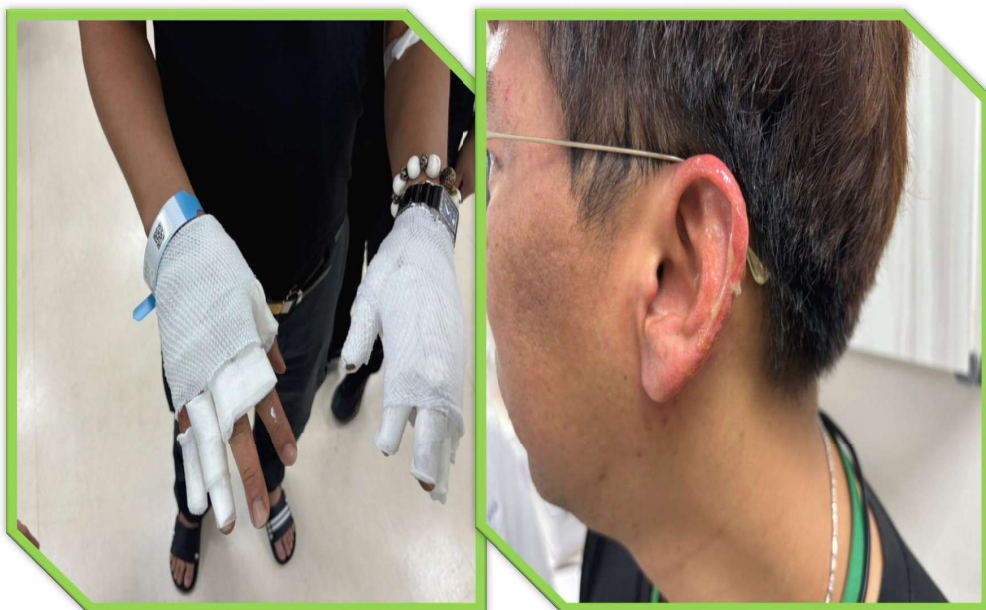
- 頭前分隊隊員蔣○○擔任破壞手上樓破門。現場為3樓直線長梯，起火層為2樓有溫度黑煙冒出，隊員蔣○○跟同分隊同仁進行破門作業；破完門門彈開後同仁沒即時抓住門把，導致疑似發生爆燃，大量濃煙衝出，尚未穿著完整消防衣帽鞋。
- 同仁於樓梯間吸入大量濃煙及燙傷，並後送往○○醫院進一步檢查。

- 鼓勵同仁發生任何突發狀況時勇於發出MAYDAY訊號，並應明確表達受困人員單位、位置、執行任務、剩餘氣量及救援需求，利用在對訓練及常訓持續練習。
- 將加強同仁正確破門程序相關訓練，在破門之前，水線必須建置完成，以防止現場溫度過高可立即射水防護，同仁穿戴個人裝備必須要穿戴確實，如欲調整裝備應退至相對安全區。
- 強化運用導光繩搜索練習，避免空間迷失或走散。
- 加強澄清不實新聞訊息。
