## 傷亡案例

- 緣起與目標
- 災害事故調查機制
- 事故案例

## 第二部分 災害事故調查機制

## 第三部分 傷亡案例

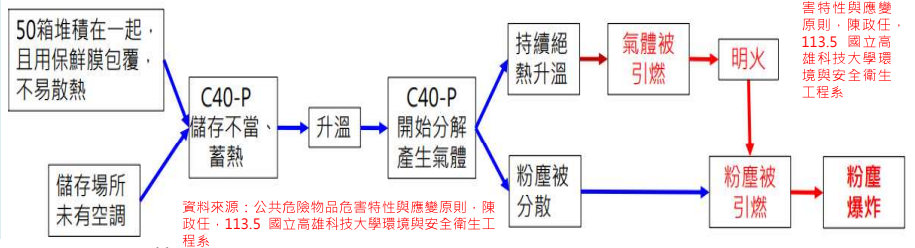
白煙噴出：分解產生氣體、粉塵被分散

- 綜合以上分析，推論此次爆炸的過程應是C40-P儲存不當、蓄熱、升溫、分解產生氣體、粉塵被分散、氣體被引燃、明火、粉塵被引燃、粉塵爆炸

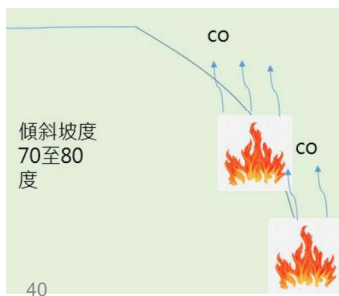
### 1120604-苗栗大湖新開村山區廢棄木材火災CO中毒

- ◆ 主要成因：  
救災人員吸入過多一氧化碳昏倒送醫
- ◆ 次要成因：
  - 溼木材悶燒，燃燒不完全產生大量一氧化碳
  - 救災人員所站位置正為一氧化碳上升路徑
- ◆ 可能之風險因素：  
天候無風氣壓偏低，一氧化碳上升不易

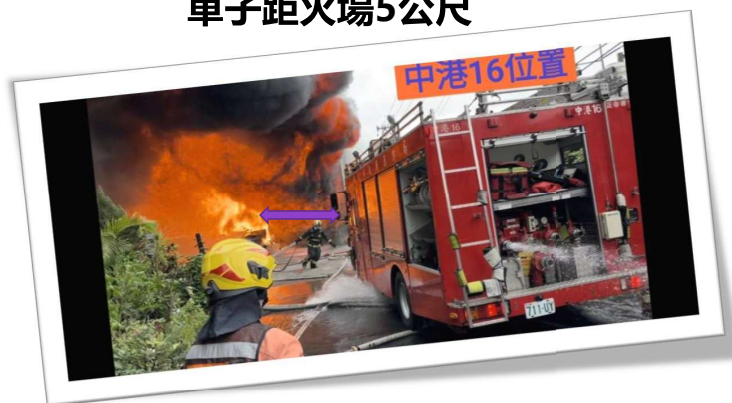
中港車燈16輻射熱燒熔

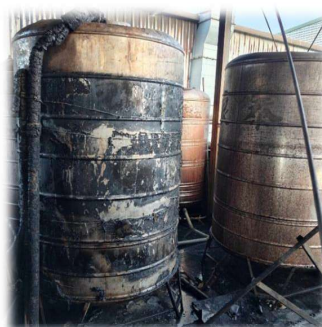
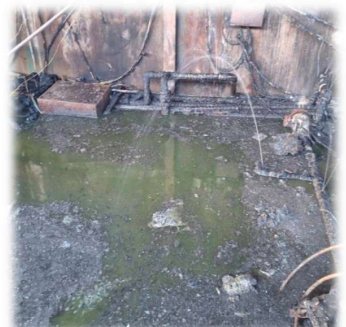
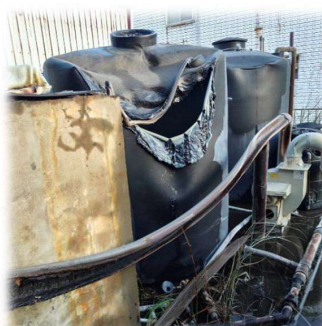
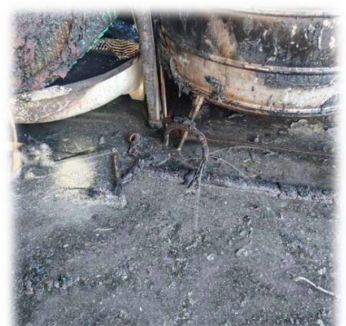
4樓室外疑似儲存廢液等化學品

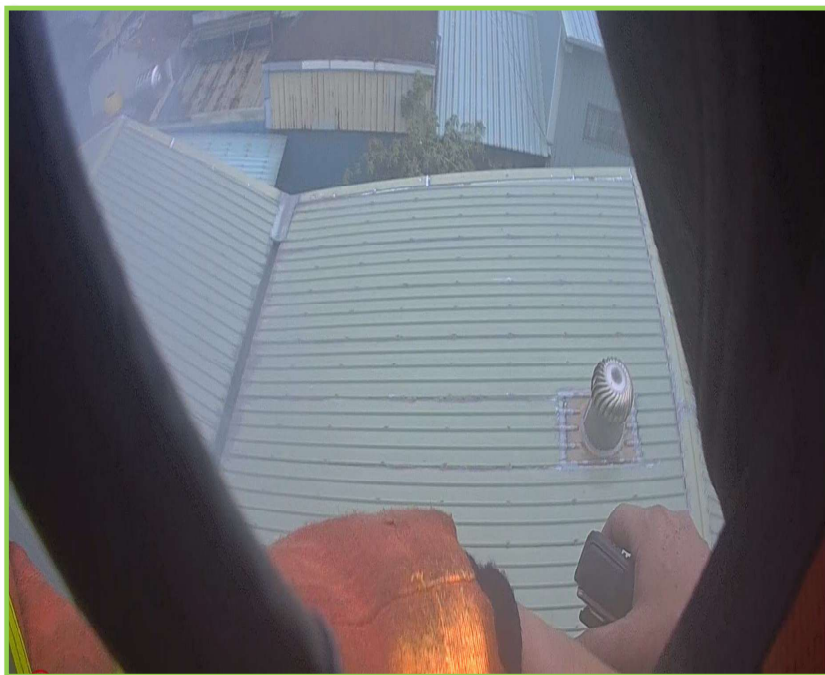
- 二重人員至3樓進行搜救任務，水線留在2樓供其他單位執行滅火攻擊，二重分隊搜索時3樓時未發現患者後，至4樓搜索，二重6號因搜尋速度較快與同仁於4樓搜索時因濃煙迷失方向並與入室同仁失散，於4樓第三面陽台相對安全區喊MAYDAY。
- 後續由慈福分隊協助下樓，無受傷。
